## **A BALNEABILIDADE DO MUNICÍPIO DE SÃO SEBASTIÃO**

Artigo Científico apresentado à Fundação Escola e Sociologia Política de São Paulo, como exigência parcial para obtenção do título de "*Latu Sensu*" em MBA Saneamento Ambiental, sob orientação da Profa. Dr<sup>a</sup> Angela Cassia Rodrigues

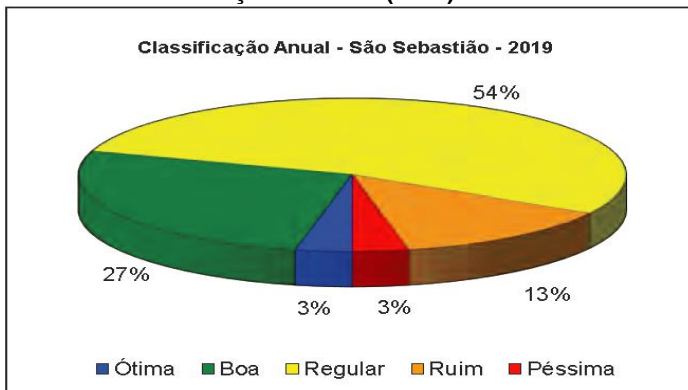
**Gráfico 1: Classificação CETESB (2019)**

Observa-se que o percentual de concentração de enterococos ao risco de contrair doenças ficaram em 13% Ruim e 3% Péssima, totalizando 16 % das praias (vide Gráfico 1).

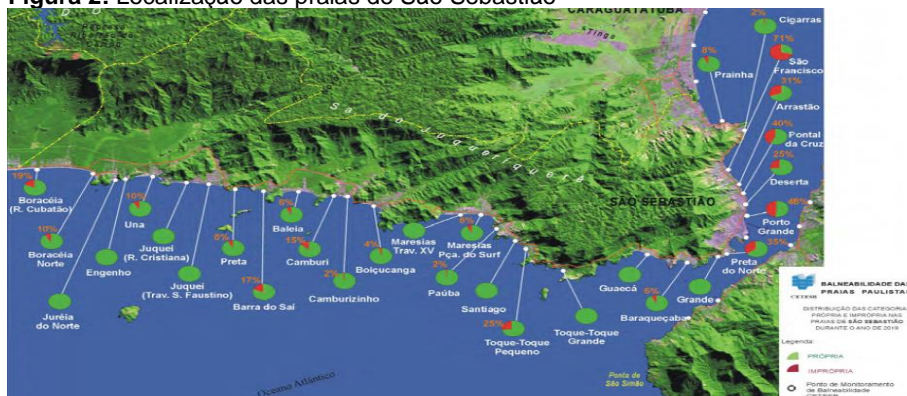
**Figura 2:** Localização das praias de São Sebastião

Todas as cinco praias classificadas como “péssimas” ou “ruins” no período de 2019 (São Francisco, Arrastão, Pontal da Cruz, Porto Grande e Preta do Norte) estão localizadas na região central do município (Figura 2) e, segundo o PMS, essa região é atendida pelo Sistema Central/Itatinga:

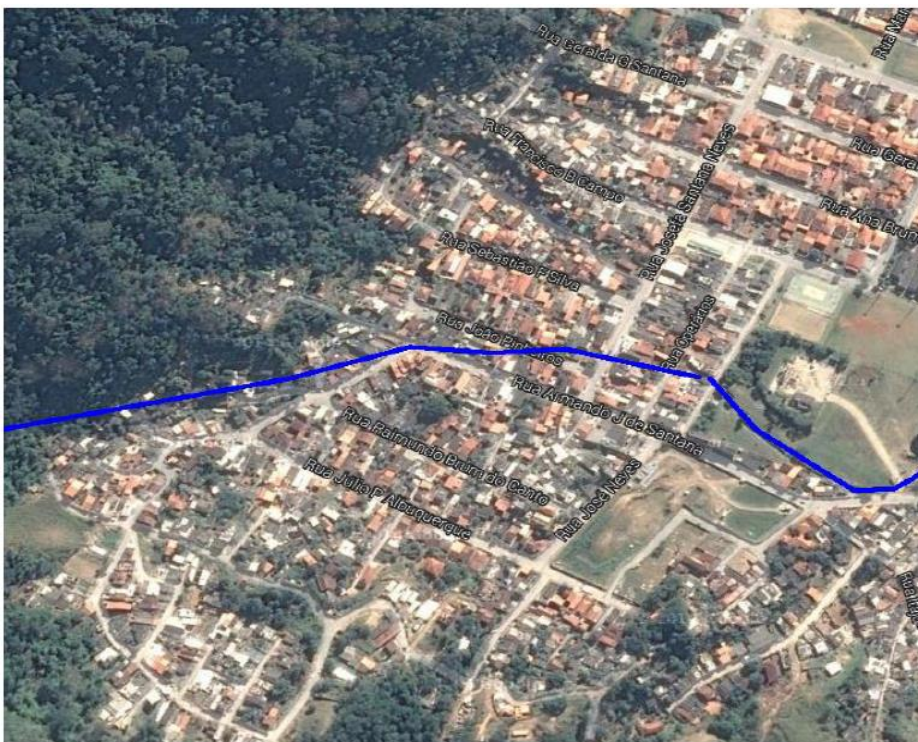
Figura 6 – Áreas de risco da ZEIS Itatinga.

Existe um córrego chamado Mãe Isabel que corta o bairro Itatinga e atravessa o bairro da Topôlandia até desembocar no mar, esse córrego já este totalmente canalizado e descaracterizado, há algumas casas nas margens do córrego que estão com soleira negativa em relação à Rede coletora de esgoto – SABESP. Podemos considerar que estão em área de risco.

Os trechos destacados mencionam a existência de imóveis desprovidos de coleta devido a impossibilidade técnica e localizado às margens do córrego Mãe Isabel, que corta todo o bairro e desagua na praia do Varadouro (Preta do Norte). Considerando que muitos desses imóveis encontram-se em escadarias, encosta de morro, construídos sem qualquer aprovação e obedecendo normas técnicas, podemos presumir que os lançamentos dos seus efluentes são direcionados para esse córrego.

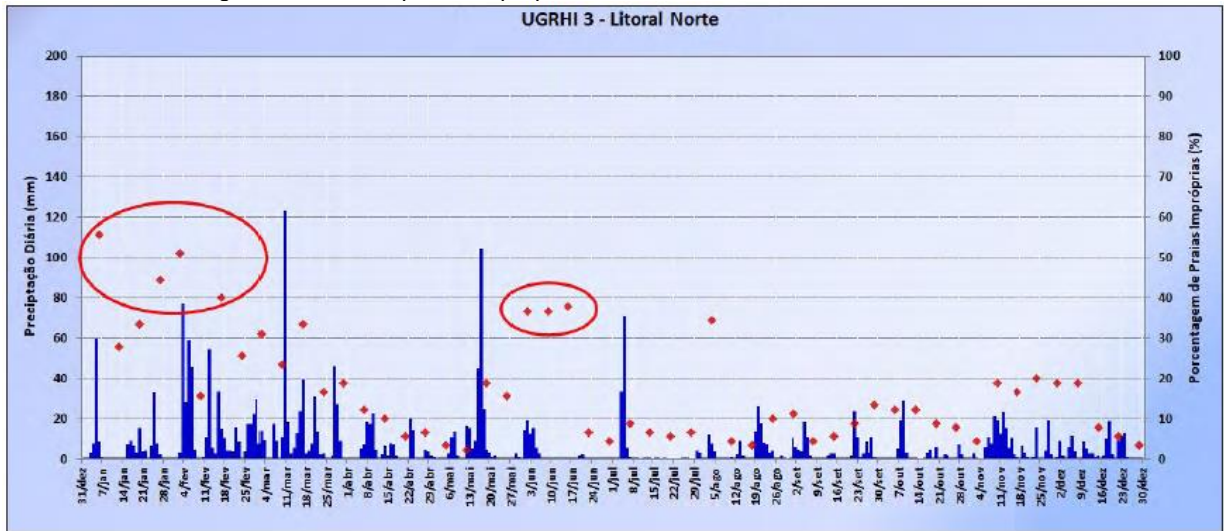
**Gráfico 2:** Porcentagem semanal de praias Impróprias em 2019 e chuva diária – Litoral Norte

A CETESB em seu Relatório Anual aponta que como consequência dessa distribuição das chuvas ocorreram picos de praias Impróprias, portanto conclui, de modo geral, que o maior volume de chuva e os picos diários registrados no primeiro semestre de 2019 resultaram em maior número de praias impróprias nesse período, conforme é possível observar no Gráfico 2.

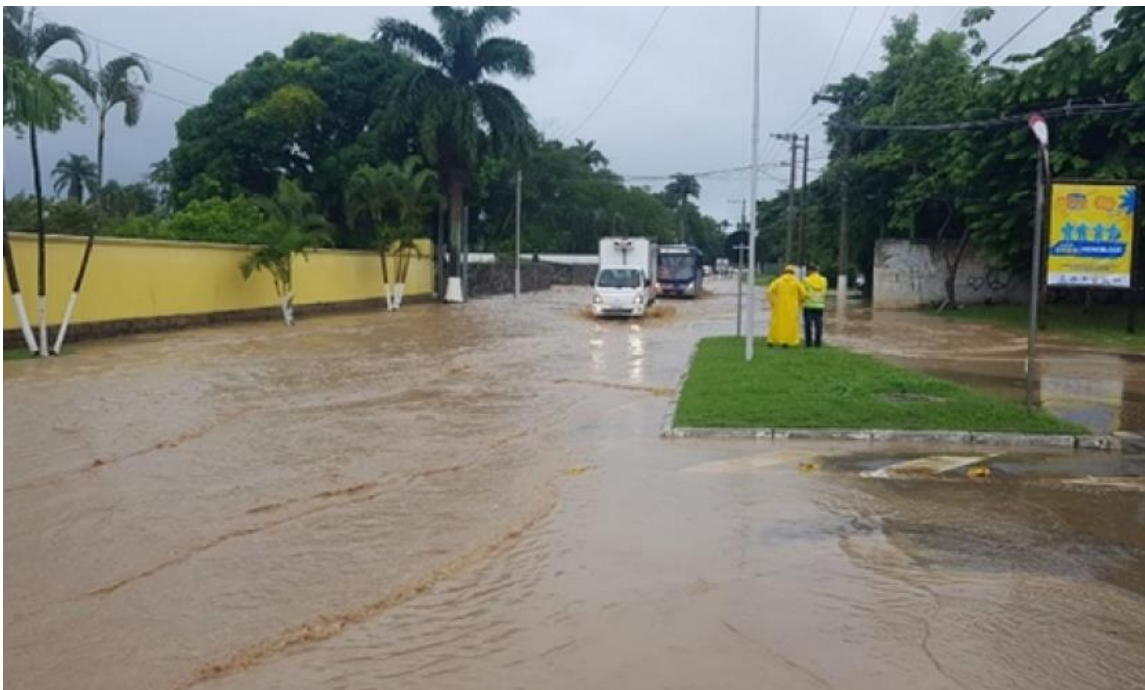
**Figura 7 – Inundação na Região Central de São Sebastião.**

Durante o alagamento, os sistemas coletores de esgotamento sanitário são prejudicados, pois há grande infiltração de água de chuva. Essa infiltração ocorre através dos Poços de Visitas que compõem o sistema e ficam submersos nos diversos pontos de alagamento. O sistema não foi dimensionado para receber esse volume de água de chuva, o que acaba acarretando extravasamento em algum ponto mais baixo da bacia.
