MBA Saneamento Ambiental

**Análise comparativa em torno dos poços de visita de concreto e de polietileno  
referente a subsidência no pavimento em via pública**

Projeto de pesquisa aplicada apresentado à Faculdade da Fundação Escola de Sociologia e Política de São Paulo, como exigência parcial para obtenção do título de especialista em MBA-Saneamento Ambiental, sob a orientação da Profa. Dra. Tathiana S. Chicarino.

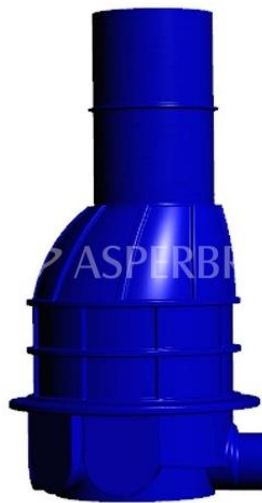
Assim, uma alternativa utilizada em bairros da cidade de São Sebastião, litoral Norte de São Paulo, como Praia da Baleia e Barra do Una, a utilização de poço de visita em polietileno (Figura 3) apresentam-se como alternativa para a solução do problema.

Figura 3 – Poço de Visita em polietileno

- a) o fator de maior relevância é a impermeabilidade que elimina a possibilidade de infiltração de água do lençol freático nas redes de esgoto;
- b) não sobrecarrega a vazão prevista em projeto para o dimensionamento das Estações de Tratamento de Esgotos, garantindo eficiência do tratamento;

- a) Se foi utilizado o escoramento adequado. Em região com lençol freático alto, é preciso realizar o rebaixamento do lençol;
- b) Se foi utilizado o berço de 15 a 20 cm de areia, terra limpa ou pó de brita;
- c) Se foi respeitado o nivelamento pois as canaletas internas precisam manter sua declividade (1%) para preservar o sentido do fluxo de esgoto;
- d) Se foi realizado o aterramento em torno do poço de visita com terra limpa, sem pedra;
- e) Se foi compactado o aterramento com compactador ou sapo a cada 20 cm de camada no entorno do PV;
- f) Se foi respeitado o espaço de 5 a 10 cm da chaminé “pescoço” do poço de visita sem aterramento de terra limpa ou areia;

- g) Se foi instalado uma laje de concreto para proteger o “pescoço” do poço de visita garantindo que todo o esforço/peso do solo mais cargas móveis será suportado pelo solo e não pelo equipamento;
- h) Se foi instalado a junta flexível na ligação entre o poço de visita de polietileno e o material da tubulação da rede de esgoto;
- i) Se foram instalados os parafusos e cintas na ligação do poço de visita e a tubulação de esgotos, que garantem o aperto da peça e são fabricados em aço inox minimizando o problema de corrosão das peças metálicas.

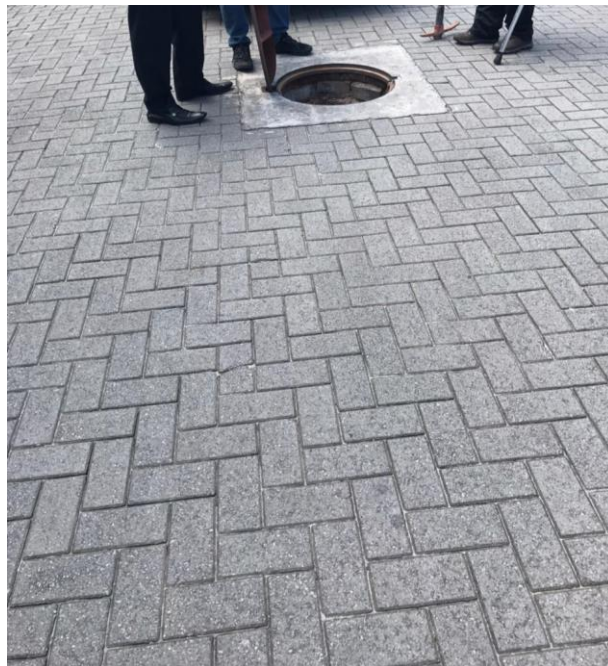
Figura 2 - Pavimento sem subsidência em torno do PV (Praia da Baleia)

Através desta pesquisa pretende-se verificar a viabilidade da troca de poço de visita/poço de inspeção em concreto pelos poços de visita/poços de inspeção em polietileno. Aumentando assim, a vida útil da rede de esgotos e dos pavimentos das vias públicas, reduzindo a limpeza das tubulações de esgotos dispondo economia as concessionárias de saneamento na manutenção das vias e Poços de Visitas e principalmente a adequada eficiência operacional nas estações elevatórias de esgotos (EEEs) e estações de tratamento de esgotos (ETEs) pertinente a menoridade de material inerte. Com a substituição, espera-se diminuir o colapso em torno dos poços de visita/inspeção das vias públicas trazendo conforto e segurança de tráfego dos condutores e pedestres como mostra a Figura 6.
